Centre Culturel de Verchères situé au 92, Montée Calixa-Lavallée, Verchères, Qc, J0L 2R0

## AVIS SUR LA CONFORMITÉ

Nous avons été mandatés, à la demande du directeur général du Centre culturel de Verchères, pour émettre notre avis et nos recommandations concernant les non-conformités soulevées dans un avis émis par le Service de la sécurité incendie de Contrecoeur. Notre mandat consiste à adresser uniquement les points #8 & #11 dudit avis.

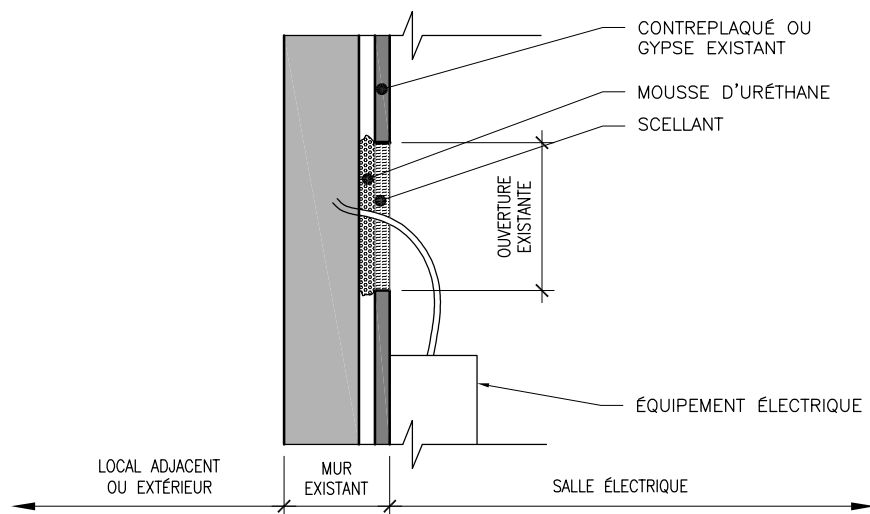
COUPE MURALE  
OBTURATION D'OUVERTURE  
VS CONDUIT/FIL ÉLECTRIQUE

- Les ouvertures/percements relevés aux murs et au plafond, la grille de ventilation, le luminaire encastré, le type de tuiles de plafond et l'absence d'attaches de retenue, compromettent l'intégrité de la séparation coupe-feu.

- Sur les 4 murs, du plancher jusqu'au plafond de tuiles existantes, combler les cavités de mousse d'uréthane Hilti homologuée coupe-feu 1 heure et appliquer ensuite un scellant homologué coupe-feu 1 heure.
- Au plafond, remplacer les tuiles acoustiques par un modèle résistant au feu de CGC, tel que le modèle Radar de base (#2310), en format 2x4x5/8" épais. Les tuiles doivent être maintenues en place par des attaches de retenue fixées au système de suspension.
- Au plafond (de tuiles acoustiques) construire une boîte de 2 gypses 5/8" type X avec joints scellés, au périmètre de chacun des conduits/fils qui traversent le plafond acoustique.
- Remplacer le luminaire au plafond par un modèle résistant au feu ou par un nouveau en surface.
- Ajouter un volet coupe-feu au conduit de ventilation, sauf si ce dernier en a déjà un.

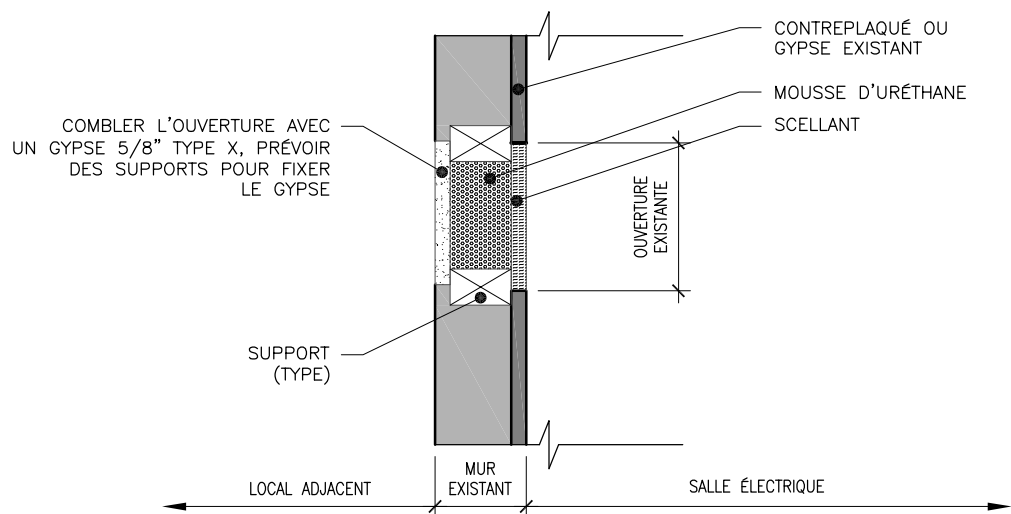
COUPE MURALE  
OBTURATION D'OUVERTURE

- La finition en carton fibre au plafond et sur le mur porteur A, et la poutre apparente en bois ne permettent pas d'atteindre le degré de résistance au feu exigé. Sur place et à partir des documents consultés, nous n'avons relevé aucune résistance au feu pour le mur porteur A.
- La finition en carton fibre sur le mur porteur B, ne permet pas d'atteindre le degré de résistance au feu exigé pour ce mur mitoyen au CLSC. Sur place et à partir des documents consultés, nous n'avons relevé aucune résistance au feu pour le mur porteur B.
- Les ouvertures non-scellées pour le passage des fils/conduits sur les murs porteurs A & B et sur le mur C, compromettent l'intégrité des séparations coupe-feu exigées.

- Au plafond, sur le mur porteur A et sur l'entièreté de la poutre, ajouter 2 gypses 5/8" type X avec joints scellés. Ces 2 gypses doivent être posés sur des fourrures de bois ou métalliques espacées au 16" centre/centre maximum, sauf sur la poutre où les fourrures ne sont pas requises. Le carton fibre peut être conservé en-dessous des fourrures.
- Sur le mur porteur B ajouter l'assemblage suivant : 2 gypses 5/8" type X, avec joints scellés, suivi de colombages de bois ou métalliques 2x4 au 16" centre/centre maximum et de 2 gypses 5/8" type X avec joints scellés.
- Comblér sur les murs A, B & C du local toutes les cavités existantes pour le passage de conduits/fils de mousse d'uréthane Hilti homologuée coupe-feu 45 minutes ou 2 heures (pour le mur porteur B) et appliquer ensuite un scellant homologué coupe-feu équivalent à la mousse d'uréthane appliquée.

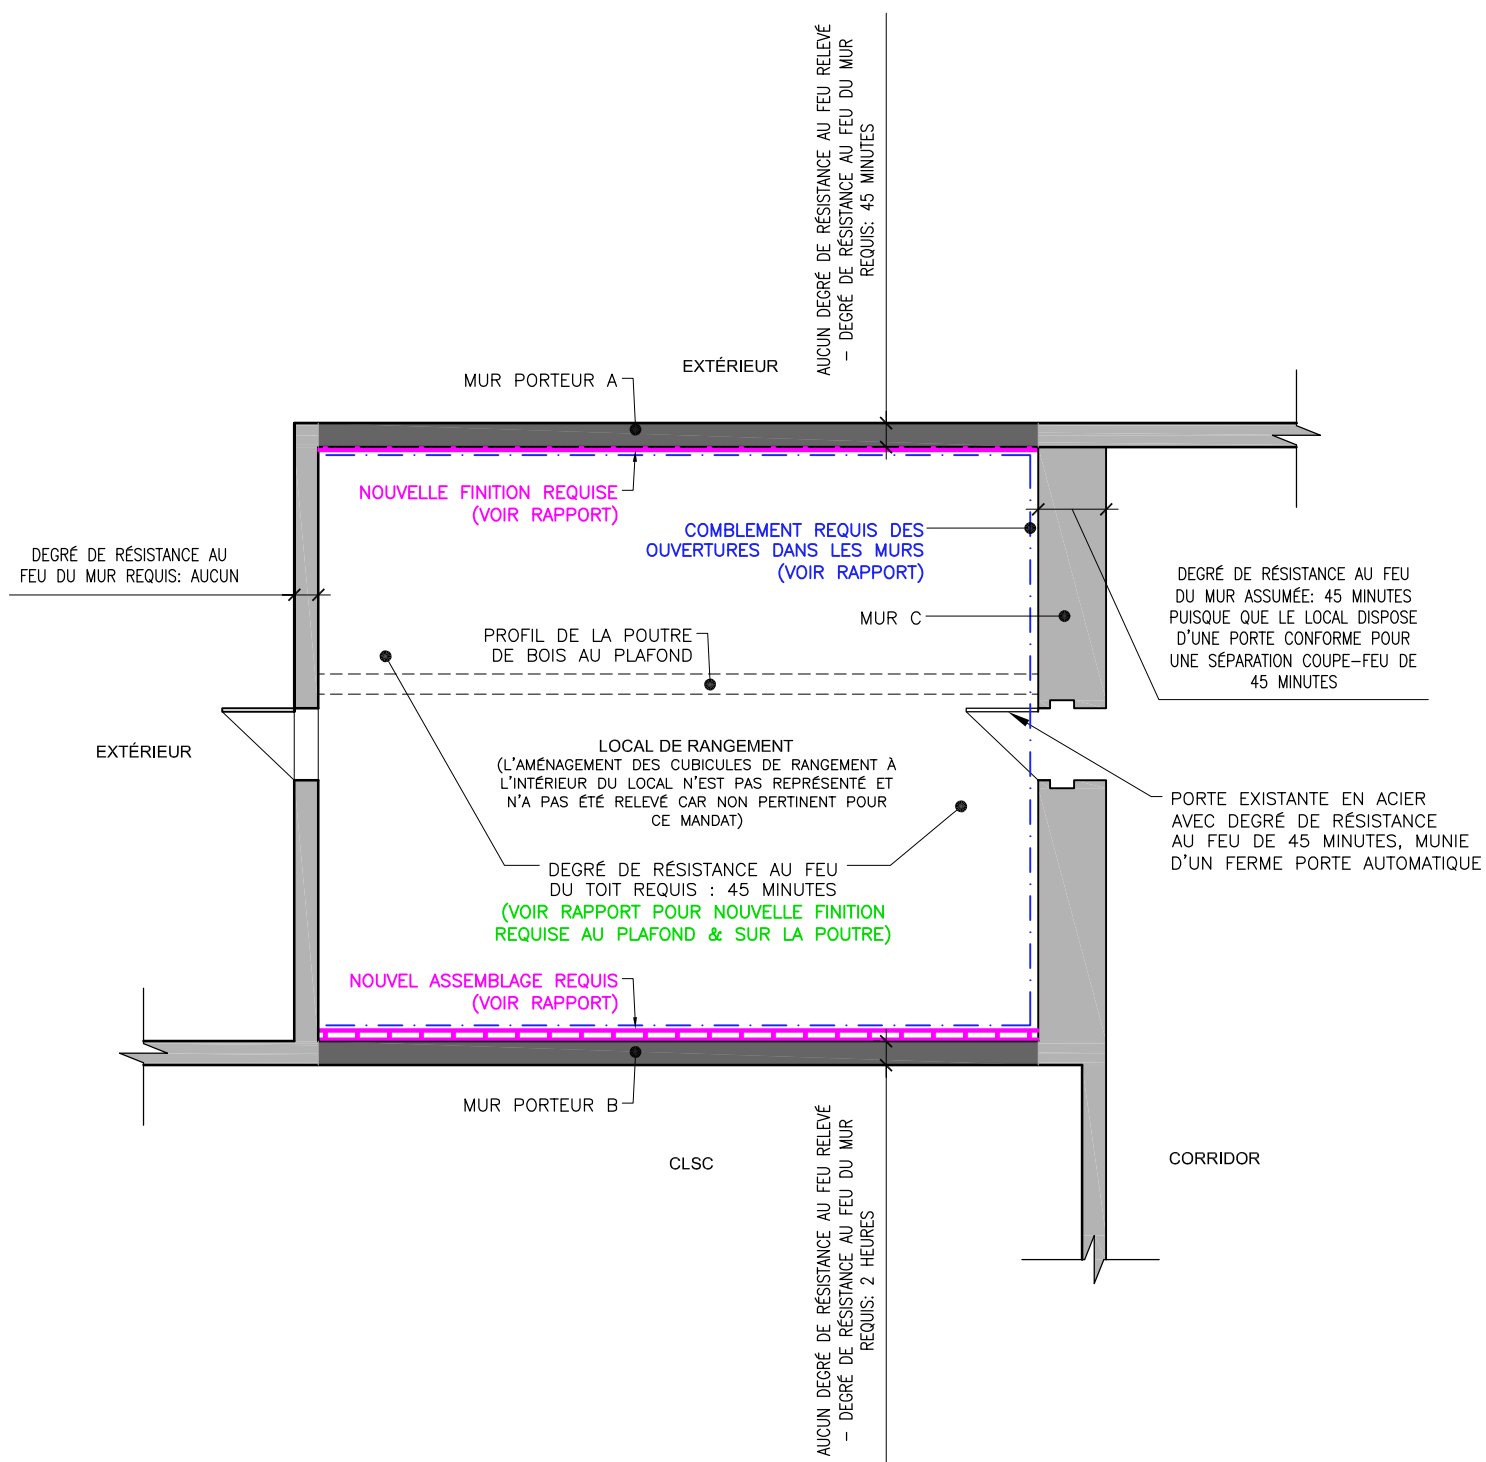
PLAN DU LOCAL DE RANGEMENT  
EXISTANT/NOUVEAU

- Le plafond/toit du local est partiellement fini en carton fibre. Les sections non-finies laissent voir la structure en bois et l'isolation du toit.
- Il y a une poutre apparente en bois supportée par des colonnes en acier.
- Les murs au périmètre du local de rangement sont partiellement finis en carton fibre, sauf pour le mur qui sépare le local du corridor, qui est fini en gypse.
- Il y a des ouvertures non-scellées dans certains murs pour le passage de conduits/fils électriques.
- La porte d'accès au local est en acier homologuée d'une résistance au feu de 45 minutes et est munie d'un dispositif de fermeture automatique.
